Մշակութային եղեռն (Արցախի ճարտարապետական հուշարձանների օրինակով)

L.Kirakosyan

Cultural Genocide (on the examples of the monuments in Artsach)

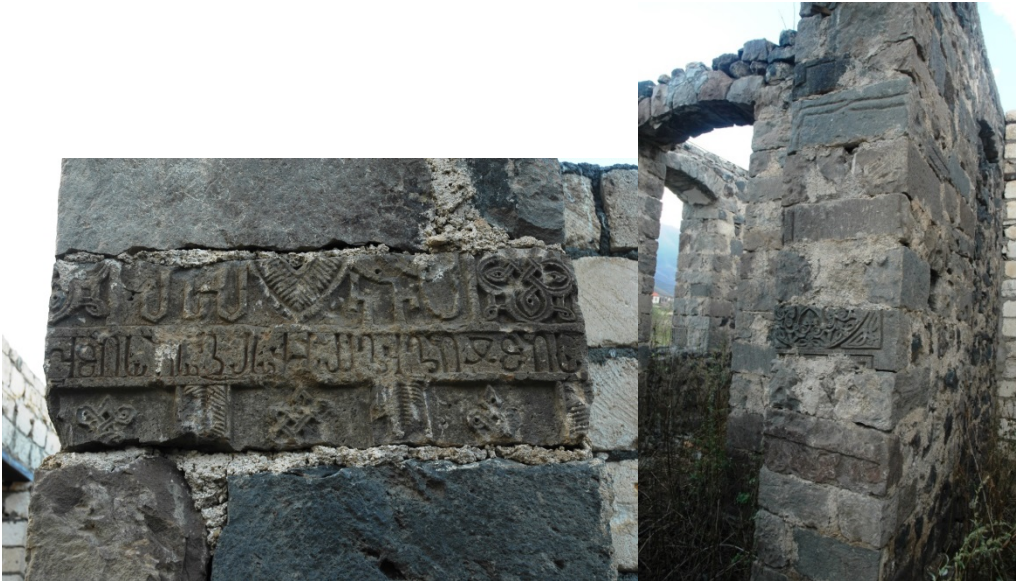
Նկ.2. Ծար. Խորհրդային շրջանում կառուցված դպրոցի պատերի մեջ որպես շինաքար օգտագործված ջարդոտված խաչքարերի և արձանագրակիր քարերի բեկորներ (լուսանկարը՝ Հ. Պետրոսյանի):

Ազատագրված տարածքներում և մասնավորապես, Քարվաճառում և Մարտակերտում հետախուզական շրջայցերի և հնագիտական պեղումների ընթացքում, մենք ևս հանդիպել ենք հուշարձանների ֆիզիկական և այլ եղանակներով ոչնչացման դեպքերի: Ծար պատմական բնակավայրում, որը Խորհրդային Ադրբեջանի կազմում արդեն հանդես էր գալիս հնչյունափոխված Ջառ ձևով, 1950-ականներին կառուցվել են մի քանի բնակելի տներ և գյուղի դպրոցը, որի պատերում, որպես շինաքար օգտագործվել են նաև արձանագրակիր քարերի, խաչքարերի, տապանաքարերի բեկորներ:

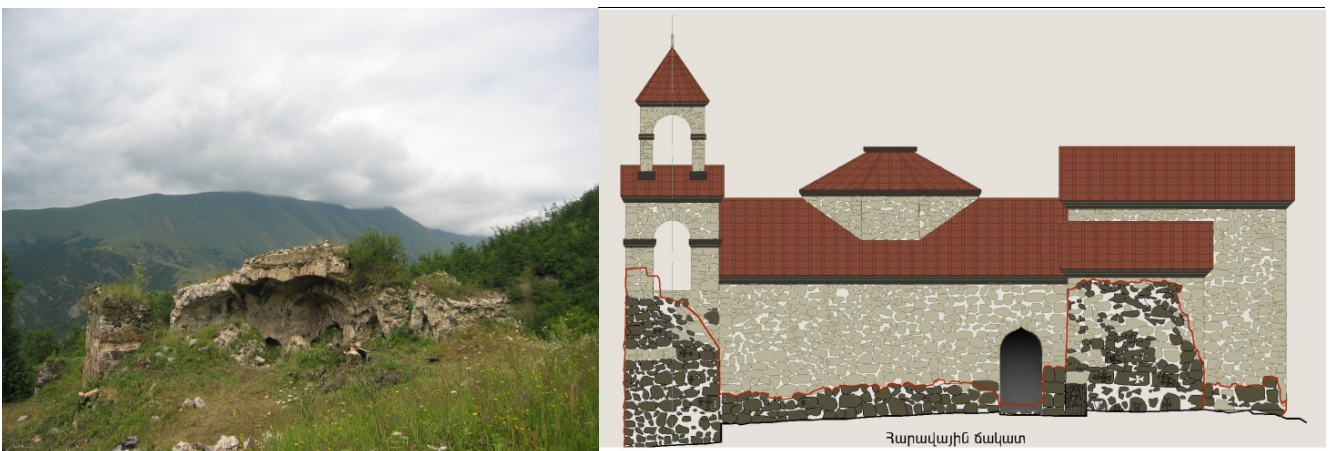
Նկ.3. Հանդաբերդի վանքի շինությունների հիմնական խումբը պեղումներից առաջ և

վերականգնման նախագիծը, տեսքը՝ հարավից, (լուսանկարը՝ Հ.Պետրոսյանի, նախագիծը՝ Լ.Կիրակոսյանի):

Մեկ այլ՝ Եղեգնուտ գյուղում տան պատի շարքում որպես շինաքար էր օգտագործվել խաչային հորինվածքով քարը: Հանդաբերդի վանքում պայթեցվել էր գավիթը, որի հետևանքով ծածկի զգալի մասը ավերվել և թափվել էր ներսում: Կանգուն շինությունների մեծ մասն էլ շատ անմխիթար վիճակում էր: Տեղահանվել և նաև ձորն էին գլորվել վանքի շուրջը գտնվող միջնադարյան գերեզմանոցի շատ տապանաքարեր և խաչքարեր: Արցախի ազատագրումից հետո հնարավոր դարձան վանքի պեղումները և շրջակայքի հետազոտությունը (Պետրոսյան Հ., Կիրակոսյան Լ., Սաֆարյան Վ., 2009, էջ 30-47): Երկամյա պեղումների արդյունքում ամբողջովին մաքրվեց, ամրակայվեց և մասնակի վերականգնվեց Հանդաբերդի վանքը (Կիրակոսյան Լ., 2010, էջ 127):

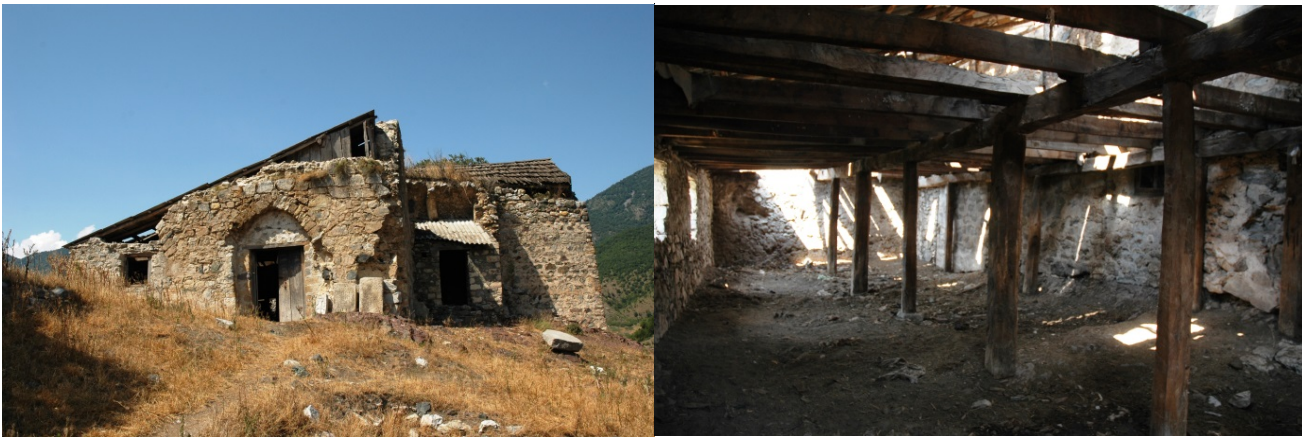
Նկ.4. Չարեքտարի վանքի ընդհանուր տեսքը և գոմի վերածված եկեղեցու ներքնատեսքը ադրբեջանական օգտագործման ժամանակ (լուսանկարը՝ Հ. Պետրոսյանի):

Չարեքտարի վանքի, որը գտնվում է Արցախի Վերին Խաչեն գավառում՝ (այժմ՝ ԼՂ Մարտակերտի շրջան, գյուղ Չարեքտար) կառույցները ձևափոխվել էին և տասնամյակներ շարունակ օգտագործվել որպես անասնագոմեր: Այսօր այստեղ նույնպես պեղման և հետազոտական աշխատանքներ են իրականացվել և վանքը ներկայանում է քայքայված, բայց նախնական կազմով (երեք եկեղեցիներ, գավիթ, սրան հարավից կից սրահ, գավթին հյուսիսից կցված զույգ աշտարակներով պարիսպ) (Այվազյան Ս., Սարգսյան Գ., 2011, էջ 48-58):

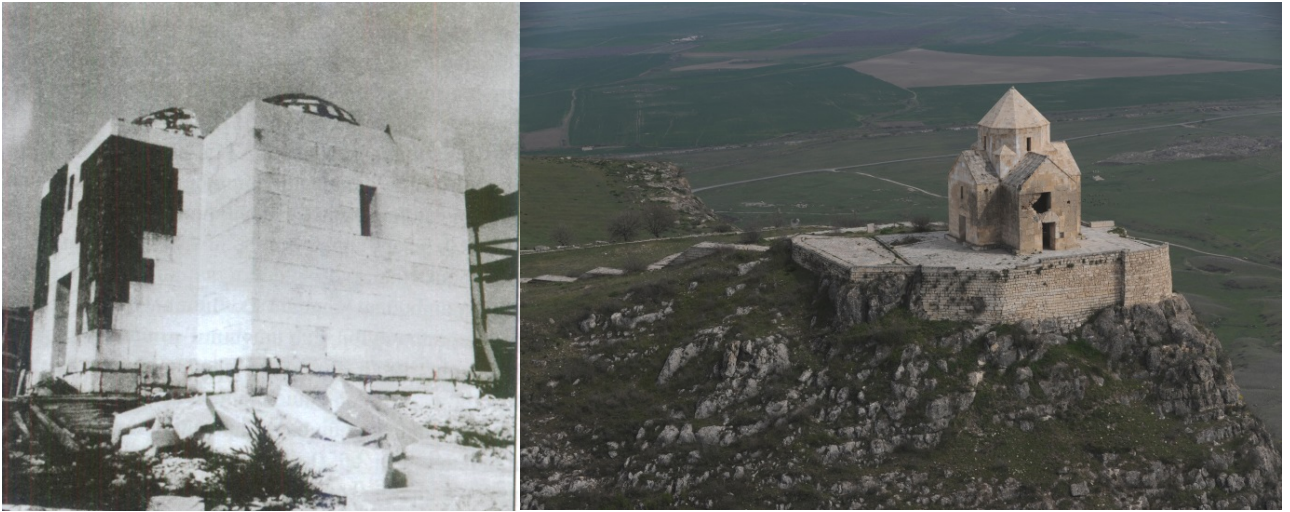
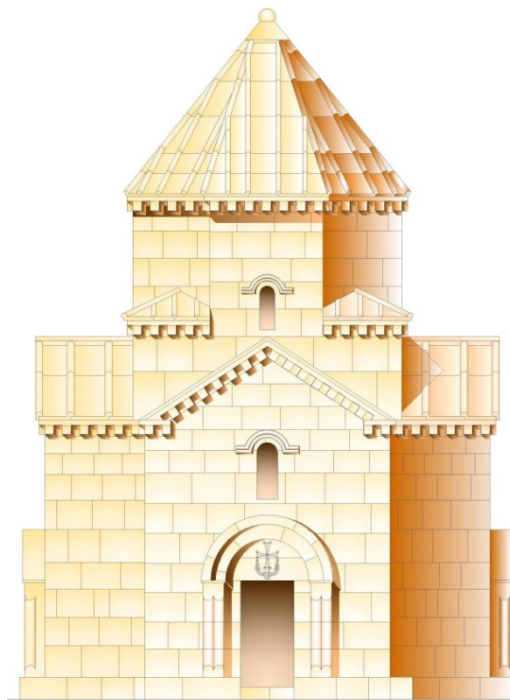
ԱՐԵՎԱՏՅԱՆ ՃԱԿԱՏ Մ 1:50

Նկ.5. Վանքասարի եկեղեցին <<ադրբեջանական վերանորոգման>> ընթացքում, վերանորոգումից հետո (լուսանկարը՝ Հ. Բազեի) և վերակազմությունը (Լ.Կիրակոսյան):

Մշակութային յուրօրինակ վանդալիզմի դրսևորում էին նաև պատմաճարտարապետական հուշարձանների վերականգնման և պահպանության անվան տակ իրականացված աշխատանքները, որոնց արդյունքում վանքերի ու եկեղեցիների ճարտարապետությունը այլափոխվում էր: Այսպիսի ճակատագրի է արժանացել Վանքասարի՝ 7-րդ դարի եկեղեցին, որը գտնվում է Լեռնային Ղարաբաղի Հանրապետության Մարտակերտի շրջանում, Ստեփանակերտից Մարտակերտ տանող մայրուղու ձախ կողմում, Վանքասար կոչվող գագաթներից ամենաբարձրի վրա: Միջնադարյան գողտրիկ կառույցը թեև կանգուն է մնացել, բայց կորցրել է իր դիմագիծը՝ ճարտարապետական ոճը, պատկանելությունը: Մեր կողմից կատարված Վանքասարի

Եկեղեցու տեղագնուններն ու մանրամասն չափագրությունները նպաստել են կառույցի հատակագծային և ծավալատարածական հորինվածքի ամբողջական և իրական պատկերի ներկայացմանը և թույլ տվել հասկանալ ադրբեջանական <<վերականգնման>> էությունը, որն իրականացվել է անցյալ դարի 80-ականներին: Նախնական հատակագծի վրա վերականգնվել է մի ծավալ, որը չի համապատասխանում նախնական կառույցին: Այդ <<նորոգումներից>> եկեղեցու ծավալատարածական հորինվածքն ու համաչափական համակարգը խաթարվել են և աղճատվել է նրա նախնական հորինվածքը: Վանքասարի եկեղեցու ոճական և շինարարական առանձնահատկությունների հետ առնչվող վաղմիջնադարյան բոլոր հուշարձանները կառուցված են այլ կերպ: Այսպիսի ձևով վերականգնումը ոչ թե չիմացություն, այլ դիտավորություն է հետապնդել: Ադրբեջանական՝ քաղաքական նպատակներ հետապնդող <<հեռատես ձեռնարկը>> լուրջ բարդություններ է առաջացրել հուշարձանի նախնական տեսքի վերականգնման համար:

Սակայն փաստական կռվանների, համեմատական (մասնավորապես Քարաշամբի, Այլաբերի, Թալինի ս. Աստվածածին եռախորան եկեղեցիներ) վերլուծության, տարածաշրջանի վաղմիջնադարյան հարուստ մշակութային շերտի և ճարտարապետական համալիրների համադրության արդյունքում, հնարավոր և անհրաժեշտ է ներկայացնել պատմության իրատեսական պատկերը, աղվանական - ադրբեջանական կապի և ընդհանրության <<տեսության>> և հայ ժողովրդի արցախյան հատվածի ստեղծած նյութական մշակույթի հուշարձանները աղվանական համարելու վարկածի ողջ սնանկությունը և հետազոտությունների միջոցով ադրբեջանական հարձակումներին հակահարված տալ: Արդյունքում ներկայացնում ենք Վանքասարի վերակազմության նախագիծը՝ առաջարկելով այն նաև վերակառուցել (Կիրակոսյան Լ., 2012, էջ 184-186):

Վանքասարի եկեղեցին տուժել էր նաև արցախյան պատերազմից: Արևմտյան ճակատում՝ բարավորից վերև արկը բավական մեծ խոռոչ էր բացել, որը սպառնում էր պատի կայունությանը: 2011թ. աշնանը ԼՂՀ Զբոսաշրջության վարչությունը մաքրման, ամրակայման և բարեկարգման աշխատանքներ է իրականացրել այստեղ: Մասնակի ամրակայման աշխատանքներն ավարտվել են 2012թ. հունվարին և եկեղեցու գմբեթին

տեղադրվել է խաչը: Վերաշարվել է արևմտյան ճակատի քանդված մասը: Բացվածքներում տեղադրվել են մետաղական դռներ, ներսում կառուցվել է բեմը: Կարծում ենք, սակայն, որ այսպիսի աղավաղված ծավալի վրա հավելումներ անելը ավելորդ միջոցառում էր: Անհրաժեշտ է վերականգնել կառույցի նախնական կերպարը, առավել ևս կատարված նորոգումները նույնպես զերծ չեն սխալներից (արևելյան խորանում անմասշտաբ և անհամաչափ բեմի կառուցում, մուտքերում մետաղական դռների տեղադրում, արկից վնասված արևմտյան ճակատի խոռոչի վերաշարում՝ միջնադարյան շարվածքին անհարիր եղանակով): Ցավով պիտի նշենք, որ այլ տեղերում նույնպես հանդիպում ենք անթույլատրելի դրսևորումների՝ երեսապատվում է Գանձասարի վանքի պարիսպը, Ասկերանի շրջանի Ավետարանոց (Չանաղչի) գյուղում՝ Արցախյան ազատամարտում նահատակված քաջորդիների հիշատակին նվիրված հուշակոթողը կանգնեցվում է վանքի միջնադարյան պարսպի վրա՝ խաթարելով մշակութային լանդշաֆտը:
